一軒の空き家の改修で守られる路地の安全性と住み心地

有隣学区まちづくり委員会 空き家対策チーム

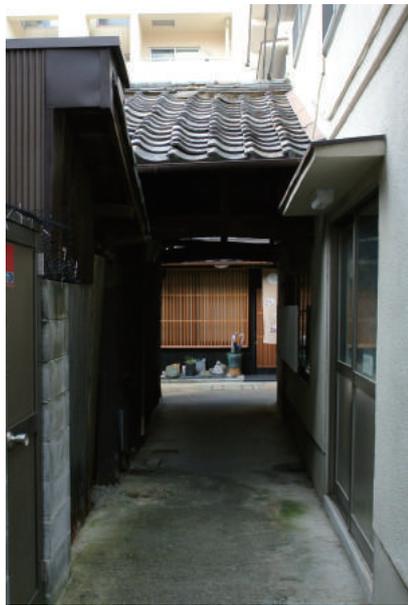
L型路地の屈折点に架かった屋根。（トンネル路地）屋根は雨漏りを起こし崩れかかっていた。

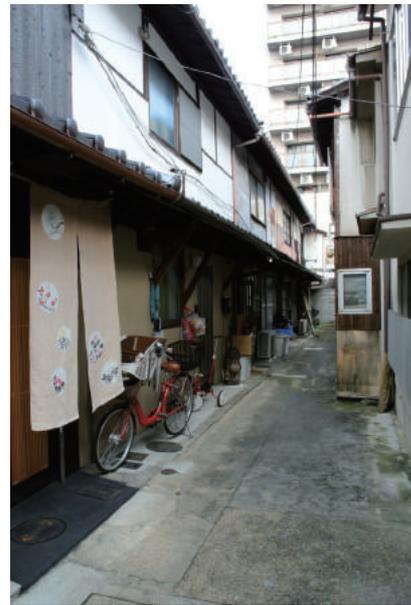
トンネル路地の奥に立ち並ぶ六軒長屋。災害時は住人全員がトンネル路地を通して避難することになる。
